**COMUNE DI  
UBIALE CLANEZZO**  
Provincia di Bergamo

**DOCUMENTO SEMPLIFICATO  
DEL RISCHIO IDRAULICO COMUNALE  
AI SENSI DEL RR 7/2017 - RR 8/2019  
Art. 58bis LR 12/2005**

**Tav. 2**

**CARTA DELLE CRITICITA'  
IDRAULICHE  
SU RETE FOGNARIA**

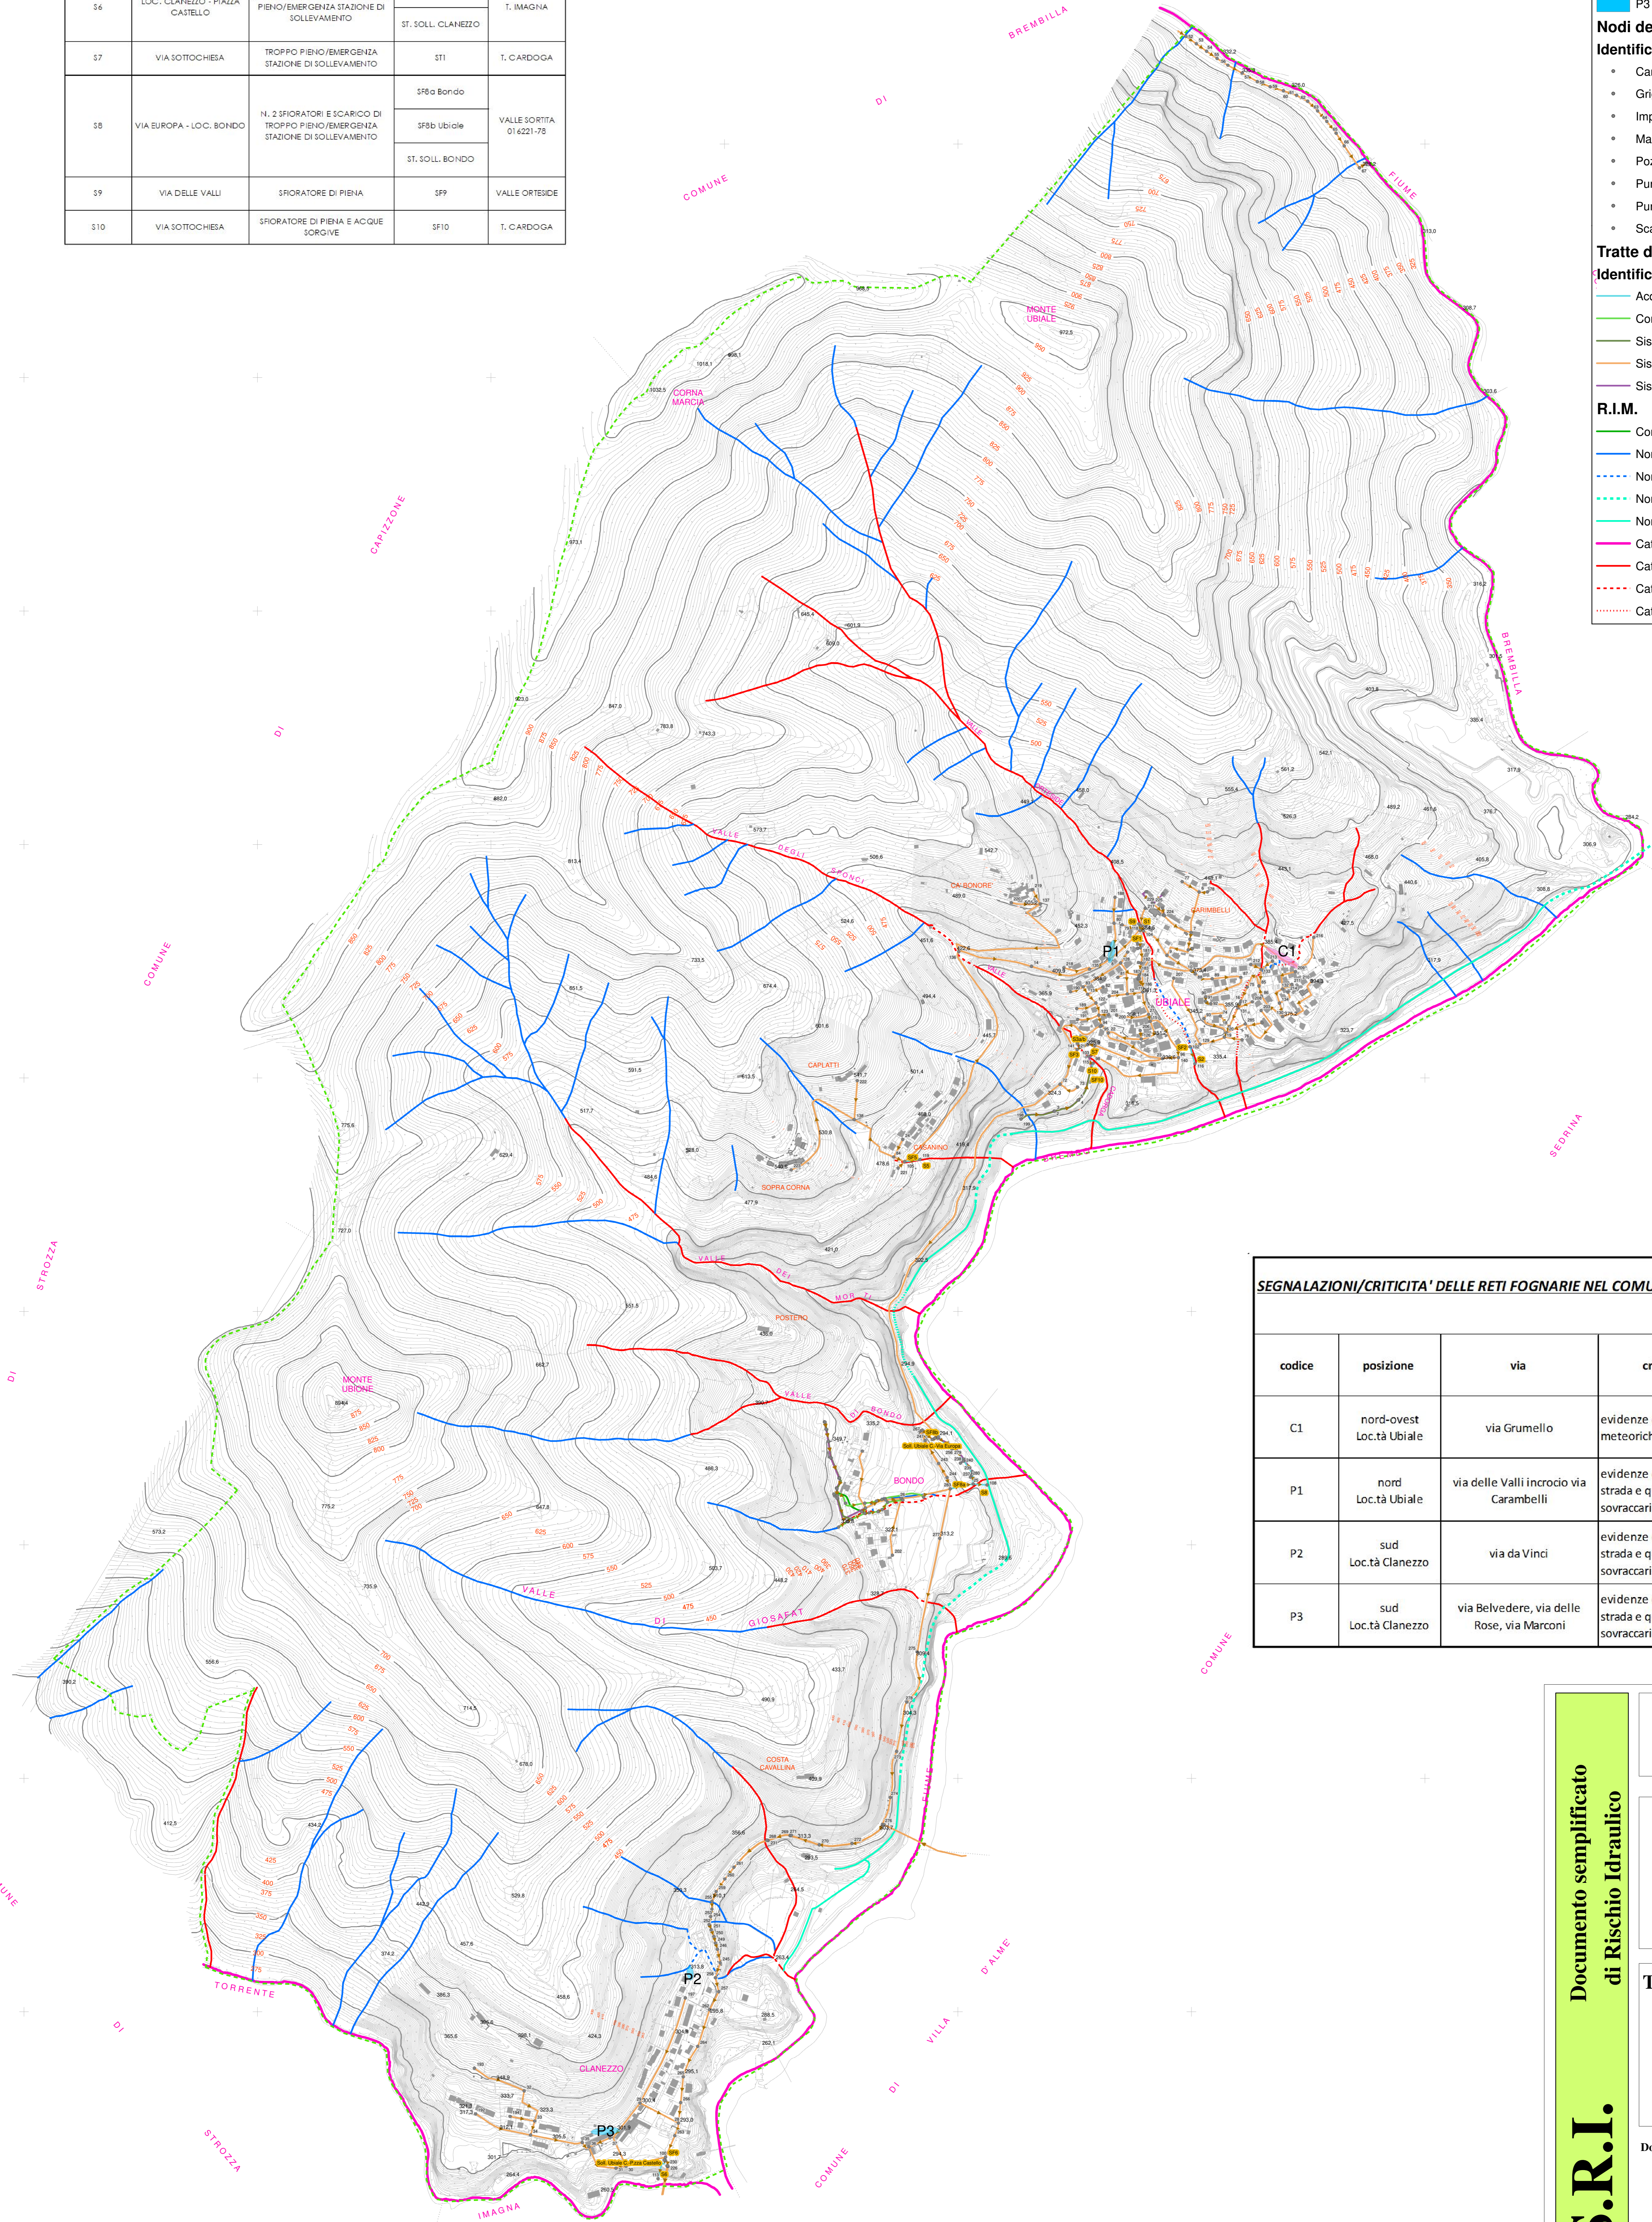
ID_SCARICO	POSIZIONE SCARICO	ORIGINE SCARICO	ID_ORIGINE SCARICO	DENOMINAZIONE
S1	VIA DELLE VALLI	SPORATORE DI PIENA	SF1	VALLE ORTSEIDE
S2	VIA STRADA VECCHIA	SPORATORE DI PIENA	SF2	VALLE ORTSEIDE
S3 a/b	VIA EUROPA	SPORATORE DI PIENA	SF3	T. CARDOGA
S5	VIA CAZZANINO	SPORATORE DI PIENA	SF5	VALLETTA CAZZANINO
S6	LOC. CLANEZZO - PIAZZA CASTELLO	SPORATORE E SCARICO DI TROPPO PIENO/EMERGENZA STAZIONE DI SOLLEVAMENTO	SF6	T. IMAGNA
S7	VIA SOTTOCHIESA	TROPPO PIENO/EMERGENZA STAZIONE DI SOLLEVAMENTO	ST1	T. CARDOGA
S8	VIA EUROPA - LOC. BONDO	N. 2 SFORATORI E SCARICO DI TROPPO PIENO/EMERGENZA STAZIONE DI SOLLEVAMENTO	SF8a Bordo SF8b Ubiale ST. SOLL. BONDO	VALLE SORTITA 014221-75
S9	VIA DELLE VALLI	SPORATORE DI PIENA	SF9	VALLE ORTSEIDE
S10	VIA SOTTOCHIESA	SPORATORE DI PIENA E ACQUE SORGIVE	SF10	T. CARDOGA

SEGNALAZIONI/CRITICITA' DELLE RETI FOGNARIE NEL COMUNE DI UBIALE CLANEZZO			
codice	posizione	via	criticità segnalate ed individuate nell'incontro con il Comune
C1	nord-ovest Loc.tà Ubiale	via Grumello	evidenze di rete fognaria in sovrappressione per la presenza di acque bianche meteoriche e le acque di ruscellamento del versante
P1	nord Loc.tà Ubiale	via delle Valli incrocio via Carambelli	evidenze di ruscellamento delle acque di versante che si riversano sulla strada e quindi nella rete fognaria a mezzo di caditoie e griglie. Presenza di sovraccarico idraulico nella rete fognaria
P2	sud Loc.tà Clanezzo	via da Vinci	evidenze di ruscellamento delle acque di versante che si riversano sulla strada e quindi nella rete fognaria a mezzo di caditoie e griglie. Presenza di sovraccarico idraulico nella rete fognaria
P3	sud Loc.tà Clanezzo	via Belvedere, via delle Rose, via Marconi	evidenze di ruscellamento delle acque di versante che si riversano sulla strada e quindi nella rete fognaria a mezzo di caditoie e griglie. Presenza di sovraccarico idraulico nella rete fognaria
